BRF. RIKSRÅDSVÄGEN

Inventering av ursprungliga fasadmateriäl
med åtgärdsförslag

2009-09-30

Anna Birath, byggnadsantikvarie,
certifierad sakkunnig kulturvården

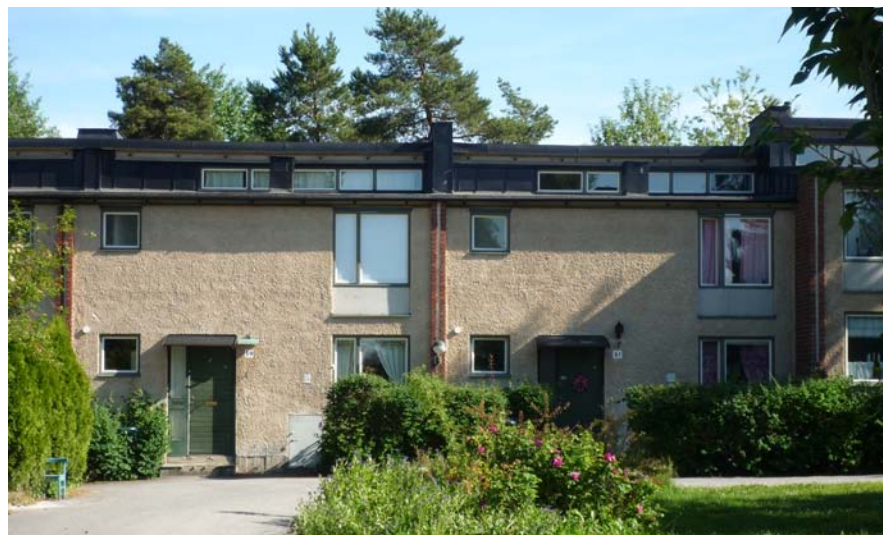
Den vita putsen har framför allt mörknat och fått en gulbeige ton. Det yttersta färgskiktet har vittrat bort och blottat ballasten av dolomitmörskross (marmorkross, troligen ekebergsmarmor från Närke). Dolomiten har ett naturligt järninnehåll. Påverkan från väder och vind har inneburit att den rostat kraftigt och antagit en beige-gul-röd ton.

Den vita putsen har vittrat och rostet.

Vid ilagning av en befintlig putsad yta pigmenteras ej lagningen. Istället påförs en fabriksblandad kalkfärg över hela ytan, på såväl gammal puts som ny. Kalkfärgens kulör anpassas till omgivande putsytor. Tillvägagångssättet garanterar ett likartat utseende över hela putsytan och innebär ett förenklat putsarbete (ej genomfärgad puts) och spårbara lagningar under färgskiktet.

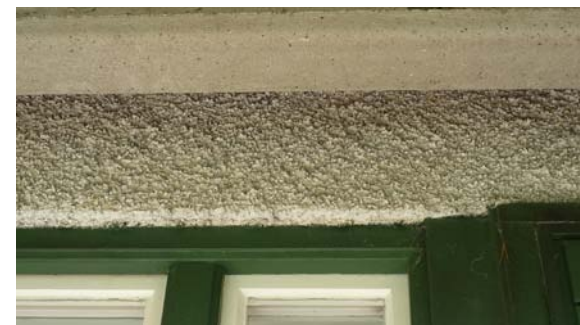
Under balkongen på hus-typ G finns ett stycke puts som inte vittrat men som smutsats.

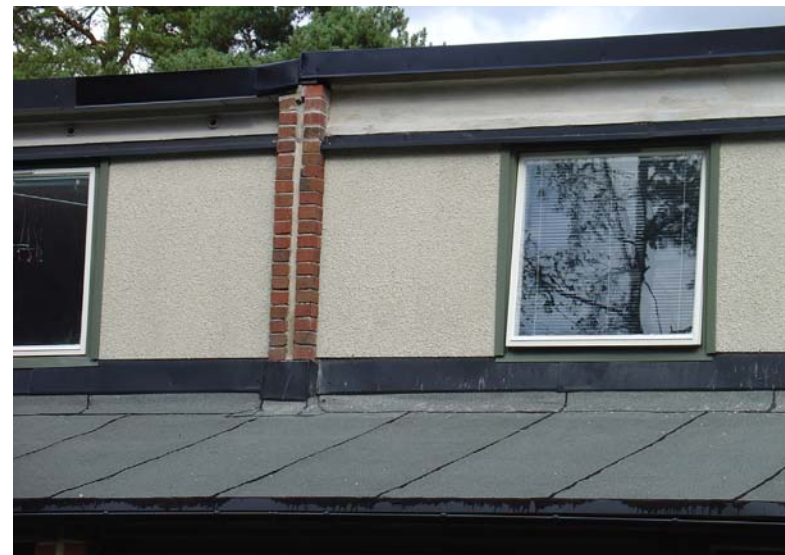
På några B-längor har sidiplattorna på fasadpartiet ovanför entrén bytts ut mot knottriga, större skivor i beigerosa kulör.

Hustyp B idag. Knottriga skivor har ersatt sidiplattorna. Huset till höger var ett pilotobjekt för det s.k. takprojektet där den synliga ergebalken ersattes av en förhöjd, putsad yta.

På sikt bör de knottriga beigerosa skivorna ersättas med fibercementplattor som efterliknar sidiplattor i kulör och format.

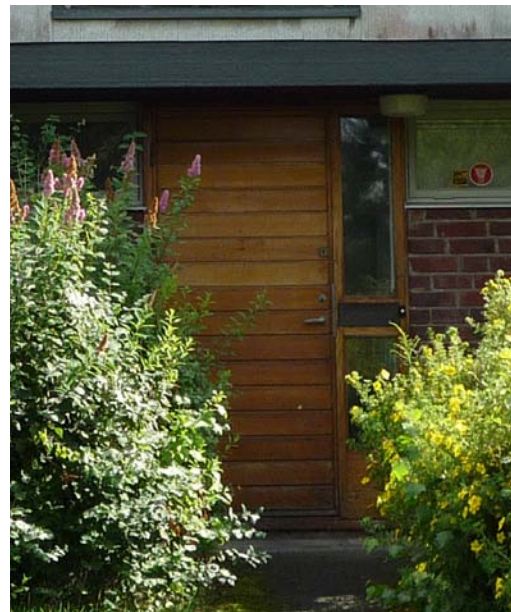
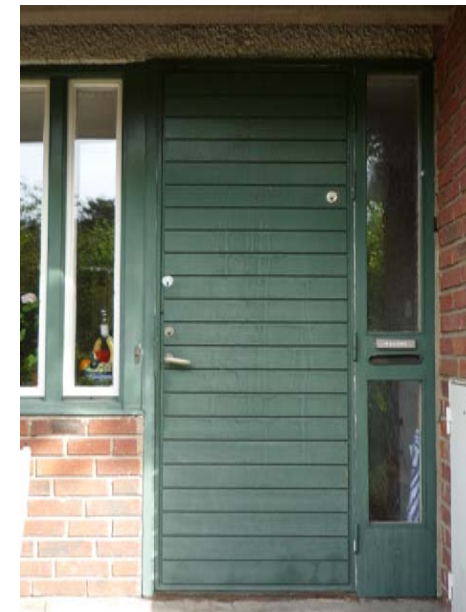
De fasta entrépartierna på hustyp G och E är idag målade i grönt. Ursprungligen var de målade i mörkgrönt med brutet vita glasningslister, likt fönstren, se FÖNSTER.

Idag är ytterdörrpartierna av ek fernissade likt ursprunglig behandling, men de av furu är grönmålade.

De fasta dörrpartierna på hustyp A, G och E bör på sikt återfå sin ursprungliga färgsättning i brutet vitt (A) eller mörkgrönt med brutet vita glasningslister (G och E).

Furudörrarna bör på sikt få tillbaka sin ursprungliga grå lasyr. För att få den hållbarare kan man påföra flera lager klarlack utanpå det laserande färgskiktet. Laseringen måste föregås av provmålningar för att hitta rätt kulör. Förutom framskrapade kulörer NCS S 3502-G/B kan man prova NCS S 2502-Y eller 3502-Y som påminner om den åldrade betongens och eternitskivornas kulör.

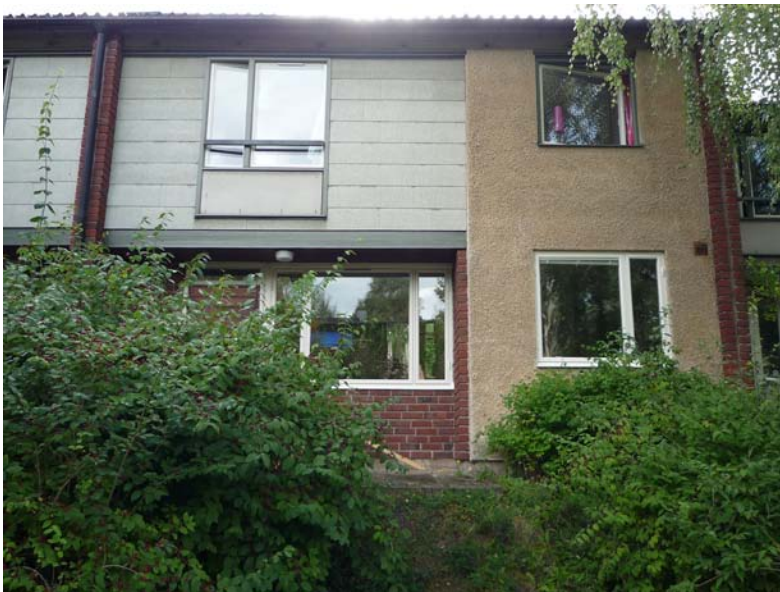
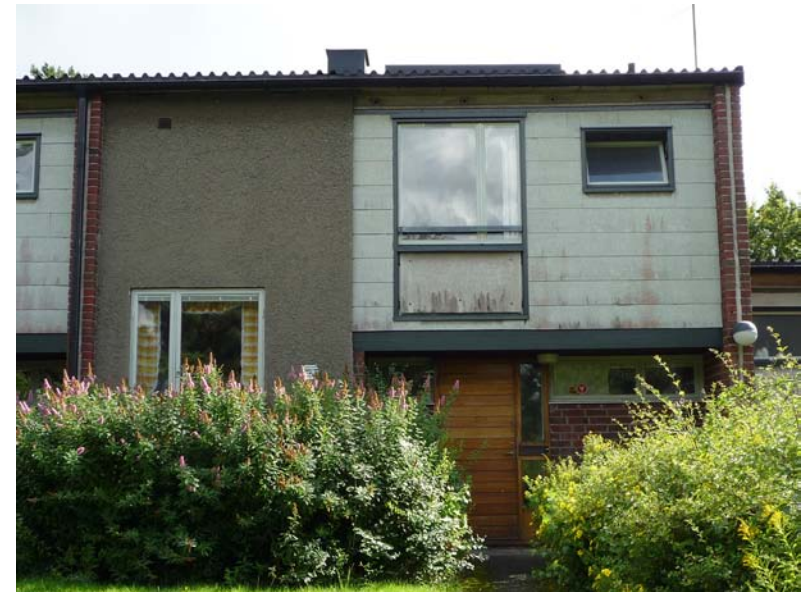
Hustyp A. Dess fönster och dörrar är fortfarande målade likt ursprunglig färgplan, men den gröna och vita kulören har förändrats. De franska dörrarna ovanför entrén har ersatts med inåtgående fönster. Dessa är målade med grön karm och vita bågar likt de ursprungliga dörrarna.

Hustyp B. Fönstren och dörrarna är målade enligt ursprunglig färgplan. Fönsterdörrarna bakom den franska balkongen ovanför entrén har ersatts med fönster.

Riksrådsvägens utvändiga snickerier ska underhållas med oljefärg, antingen linoljefärg, t.ex. Engwall & Clason, eller alkydoljefärg av god kvalitet, t.ex. Alcros fönsterfärg.

Den varierande färgsättningen beroende på fönstertyp ska bibehållas.

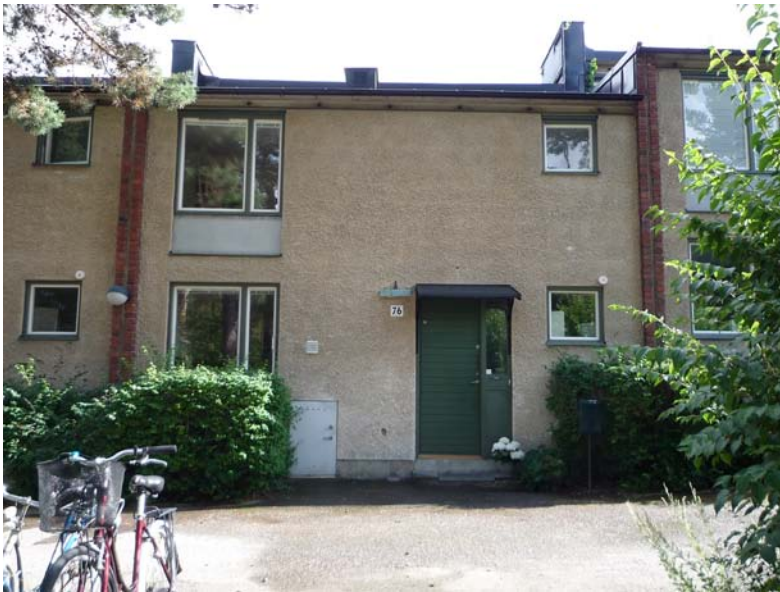
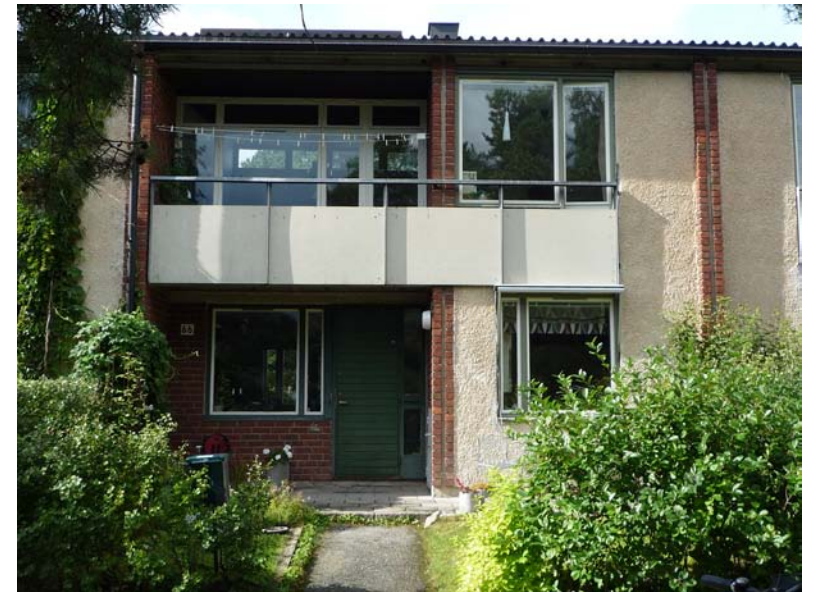
Hustyp E. Dess fönster och fönsterdörrar är fortfarande målade likt ursprunglig färgplan, men den gröna och vita kulören har förändrats. Entrépartiet har förändrats, se ENTRÉPARTIER.

Hustyp G. Dess fönster och fönsterdörrar är fortfarande målade likt ursprunglig färgplan, men den gröna och vita kulören har förändrats. Entrépartiet har förändrats, se ENTRÉPARTIER.

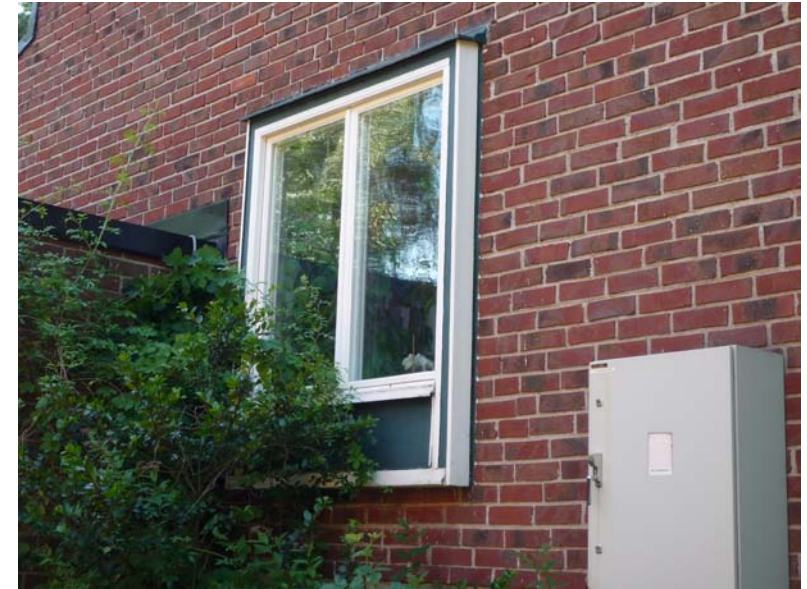
Idag är alla burspråk målade enligt alt.1.

Exempel på burspråk på hustyp B målade enligt alternativ 1.

Burspråk på gröna längor återfår på sikt ursprunglig färgsättning enligt alt.2. Motstående burspråk målas lika varann.

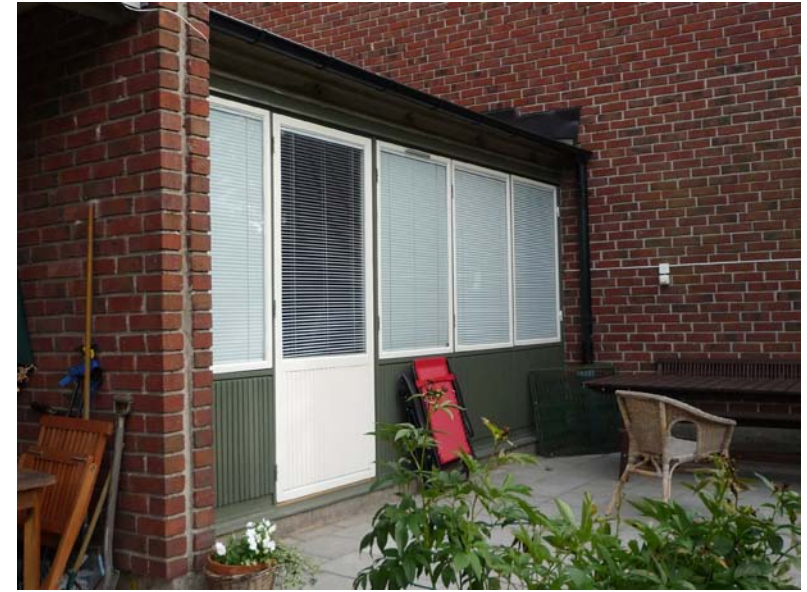
Lilla ateljén idag. Ursprungligen var endast bröstningarna gröna, resten vitt.

Vid ommålning följs ursprunglig färgsättning. Se FÖNSTER, ENTRÉDÖRRAR

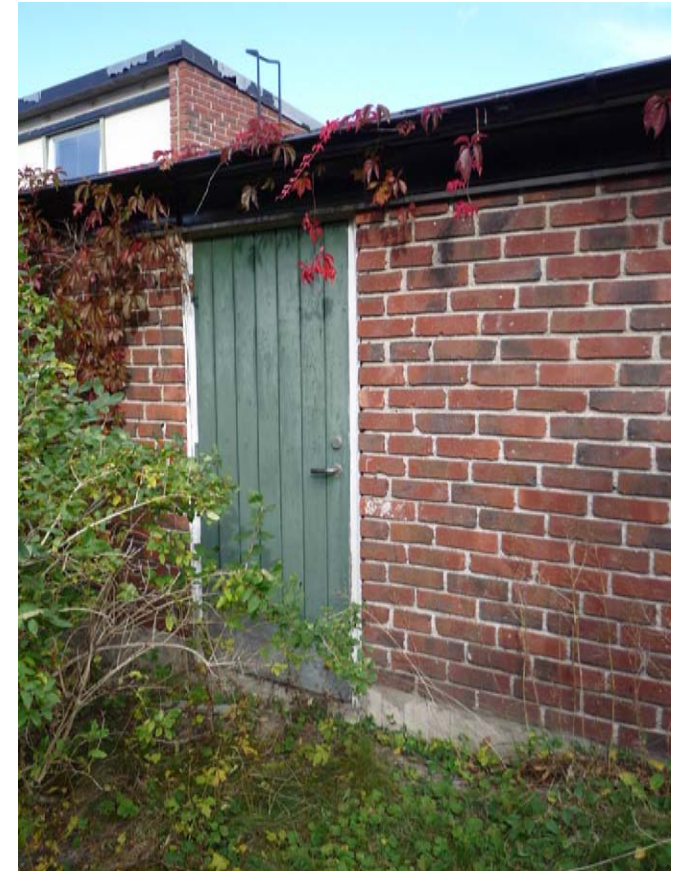
Idag är de flesta dörrarna till cykelförråden utbytta. Cykelförrådet mellan riksrådsvägen 107 och 109 har ett ursprungligt dörrparti mot skogen. Det har idag vitmålade karmar och grönt dörrblad, men var ursprungligen målat enligt målningsbeskrivningen. Järnfönstren är fortfarande svartmålade.

Cykelförrådet på Riksrådsvägen 107-109. Järnfönstren är målade lika ursprunglig färgsättning. Dörren hade ursprungligen vit karm och grålaserat dörrblad.

Cykelförrådets dörrar målas med brutet vita karmar och grålaserade/ täckmålade grå dörrblad. Brutet vit: NCS S 2002-G50Y Grått: t.ex. NCS S 3502-G eller 3502-B. Järnfönstren målas svarta.

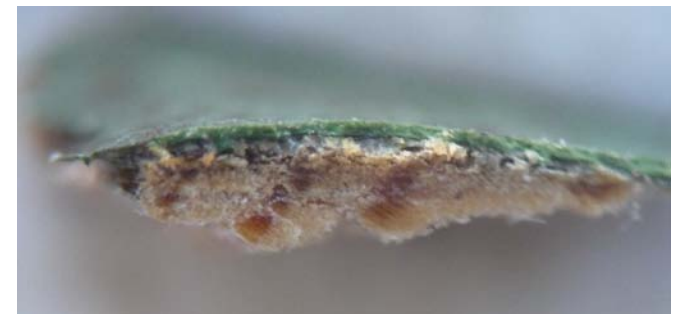
Färgflaga i mikroskop, där den grå lasyren syns svagt under det gröna färgskiktet. Under det grå syns själva träet.

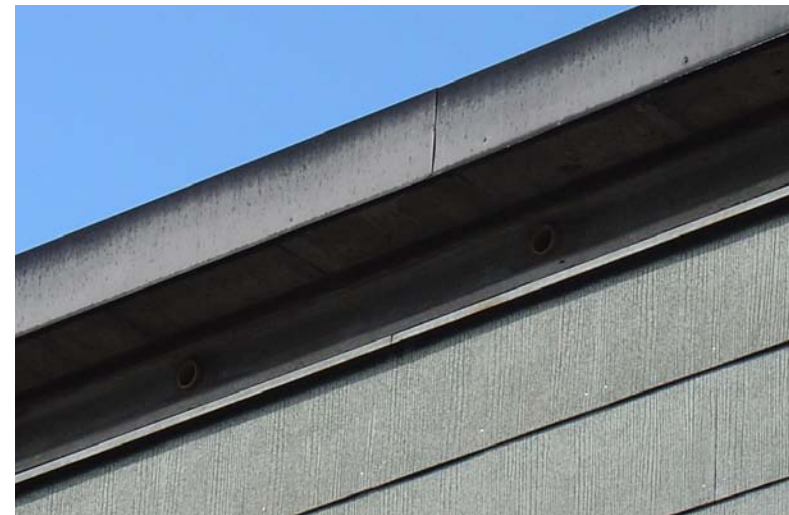
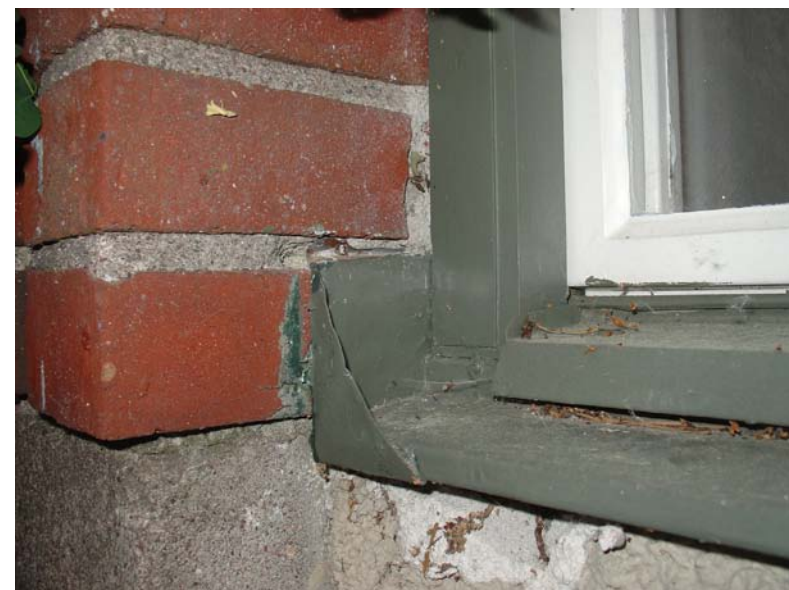
Idag är plåttäckningarna under erge-balkarna oftast svartmålade, men även grönmålade. Många av dessa bleck är utbytta. Plåtblecken under erge-balkarna på butikshuset är ursprungliga och i originalskick.

Överst syns den ursprungliga omålade plåten strax ovanför sidiplattorna på butikshuset.
Nedanför syns ett nätt fönsterbleck strax ovanför putsen, målade likt fönstret. Blecket under den vitmålade fönsterbågen är nyligen tillkommet och har en kraftigare droppnäsa.

Vid utbyte av plåtdetaljer i fasad ska ny plåt vara svartmålad "skiffergrå" stålplåt eller omålade galvaniserad plåt. Utförandet ska göras så nätt som möjligt. Som förebild gäller de ursprungliga plåtdetaljerna på butikshuset och områdets ursprungliga fönsterbleck.

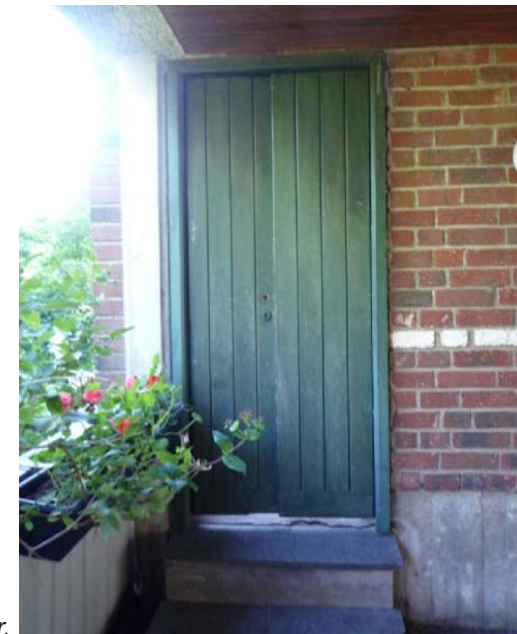
Skjutdörren mellan passage och trädgård har varit grålaserad, troligen både karm och båge. Små grå spår finns, men troligen har den tunna och känsliga laseringen till största delen skrapats bort vid målningsunderhåll.

Skjutdörren har svaga grå färgspår.

Skjutdörren och ateljéentrén målas grå/grålaseras, se ENTRÉPARTIER.

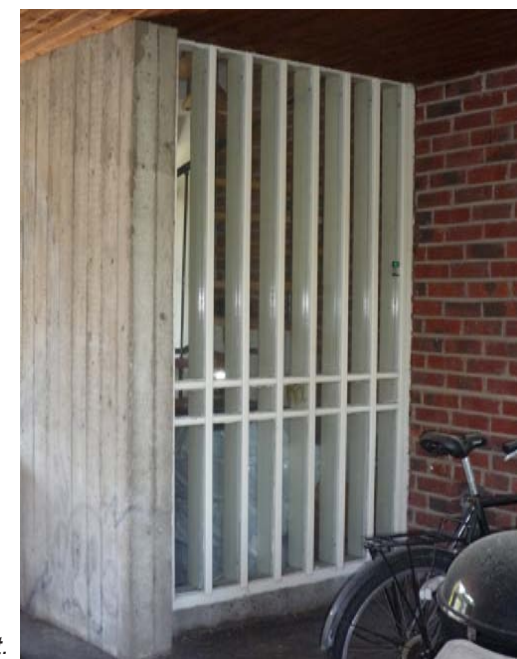
Det fasta fönsterpartiet på entréns baksida avsågs få grålaserad karm och grålaserade horisontala spröjsar, samt vitmålade vertikala spröjsar. Färgundersökningen visar att de vertikala spröjsarna målades brutet vita. De horisontala spröjsarna målades mörkt gröna. Karmen har osäkra färgspår, men målades troligen mörkt grön.

Det fasta fönsterpartiet har ursprungligen varit flerfärgat.

Det fasta fönsterpartiet målas med mörkt grön karm och horisontella spröjsar, samt brutet vita vertikala spröjsar, för kulörer se FÖNSTER.

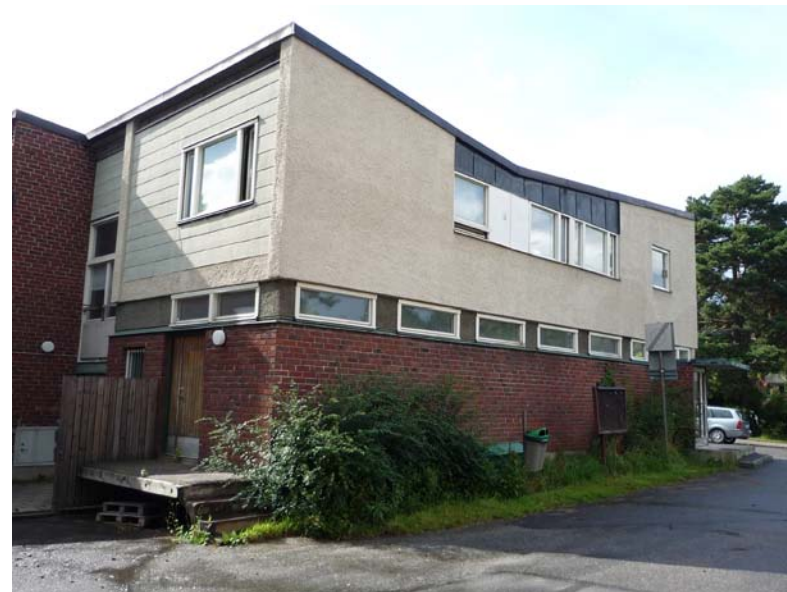
Idag är de flesta av butikshusets snickerier täckta med plåt. Även fönsterbröstningen mot väster, ursprungligen troligen av eternit, är plåtklädd.

Den indragna anslutningen mot grannhuset bör ursprungligen ha varit helt grå.

Vid nästa renovering bör alla plåtbeslagningar på fönsterpartierna tas bort. Vid detta tillfälle kan man göra en noggrannare färgundersökning av hela butikshuset.
