BRF Riksrådsvägen Riksrådsvägen 35-201

INVENTERING OCH ÅTGÄRDSFÖRSLAG AV YTTERTAK 2018-12-04

Roslagens Plåtkonsult AB

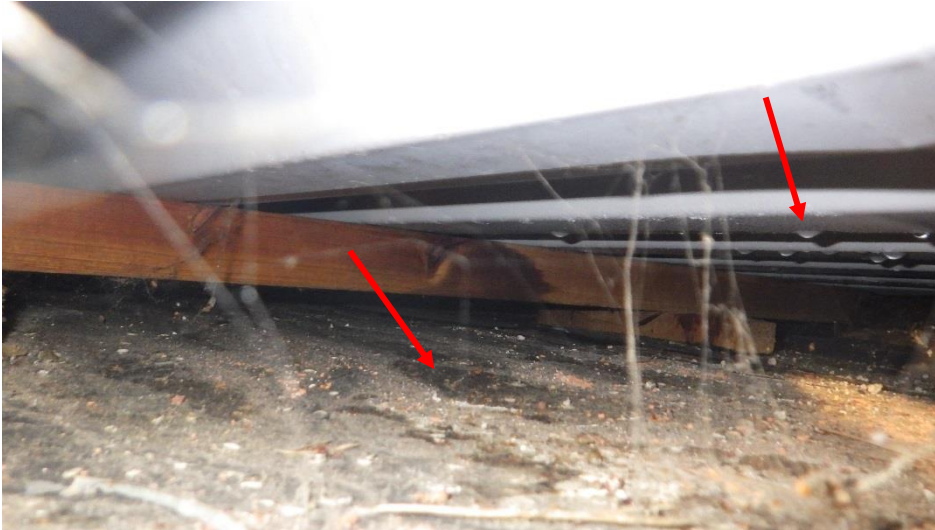
2. Kondens förekommer i stor omfattning under profilerad takplåt, kan bero på att varm, fuktig inomhusluft läcker genom takkonstruktionen och kondenserar.

Foto 1.
*Kondens, vattendrop-
par samt rinnande vat-
ten på papp förekom-
mer under takplåt, fo-
ton tagna vid torr vä-
derlek.*

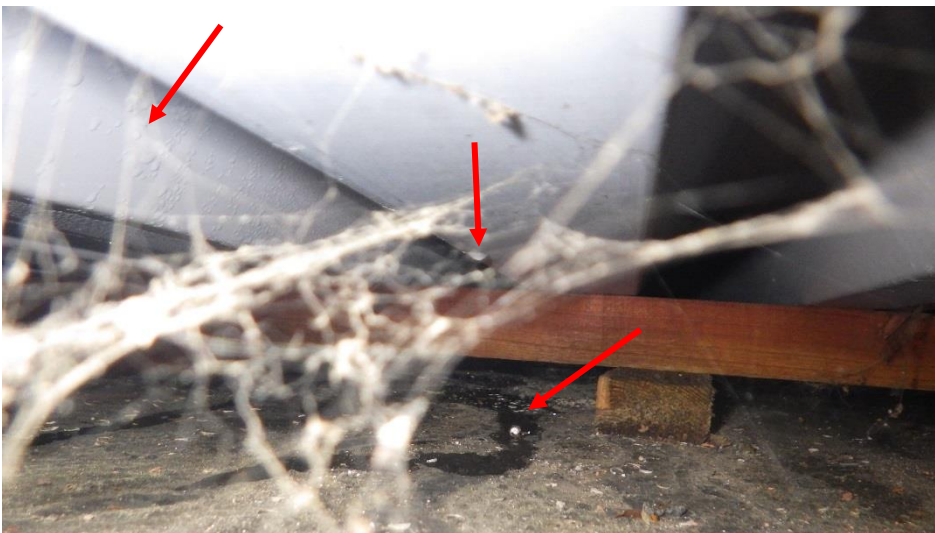
Foto 2.
*Kondens och rinnande
vatten.*
