BRF RIKSRÅDSVÄGEN

Asbestförekomst och framtida hantering

Datum: 2009-02-16

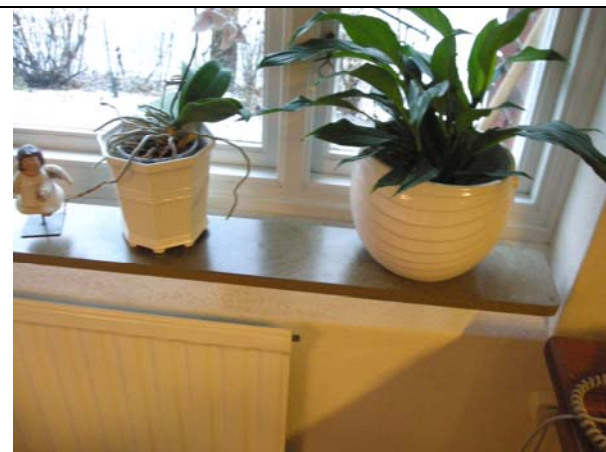
Produkt: Fönsterbänksskivor

Omfattning: Samtliga lägenheter

Exponeringsrisk: Minimal, asbestfibrerna är bundna i materialet.

Om fönsterbänksskivorna kan tas bort hela behöver ingen asbestsanerare anlitas. Vid saneringen av övriga material är rekommendationen att en ackrediterad asbestsanerare då anlitas eftersom hälsorisken bedöms vara relativt stor om man inte sanerar på rätt sätt. Rätt saneringsmetod är alltså viktig för att inte asbestfibrer skall spridas. Nedan beskrivs några viktiga aspekter vid rivning.

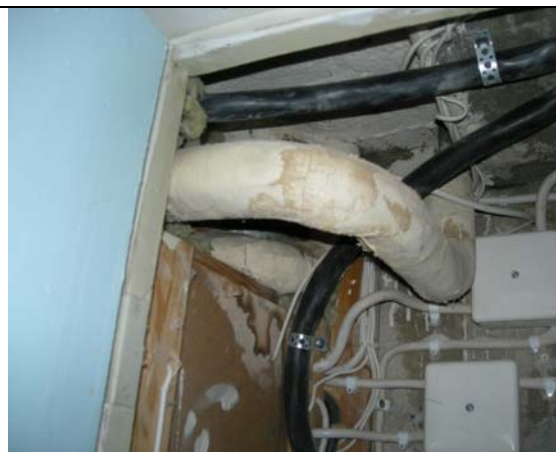
Produkt: Rörisolering av originalvärmerör där böjar, ändavslut och korsningar innehåller asbest

Omfattning: Allmänna ytor, vissa teknikutrymmen

Exponeringsrisk: Viss risk, spridning kan ske om isoleringen är skadad. Oskadad isolering innebär ingen risk.

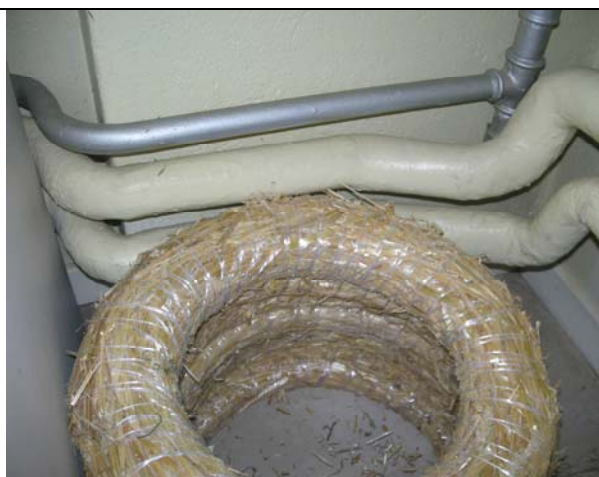
Produkt: Rörisolering av originalvärmerör där böjar, ändavslut och korsningar innehåller asbest

Omfattning: Enstaka lägenheter

Exponeringsrisk: Viss risk, spridning kan ske om isoleringen är skadad. Oskadad isolering innebär ingen risk.

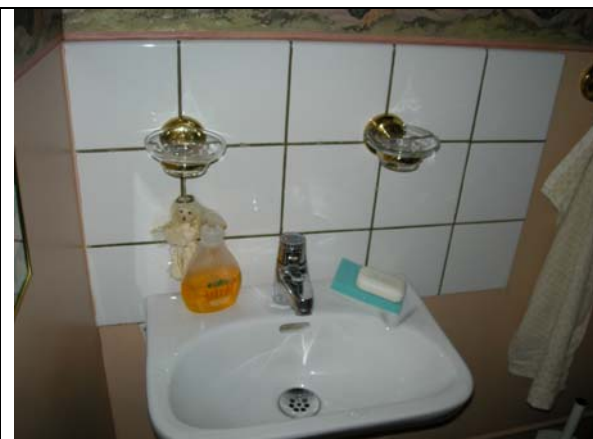
Produkt: Sättbruk och fog i originalkakelbeläggning i våtrum

Omfattning: Våtrum med kakel i originalutförande

Exponeringsrisk: Minimal, asbestfibrerna är bundna i bruk och fog.

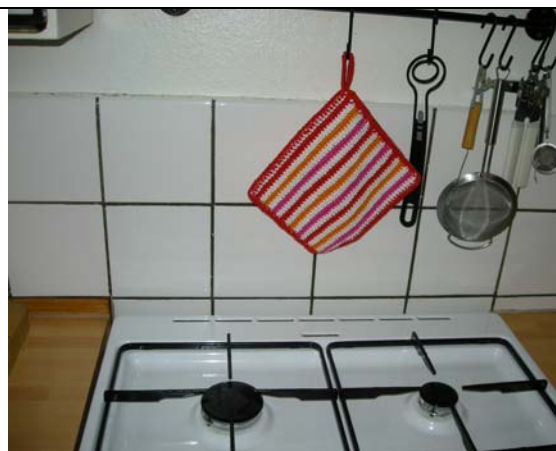
Produkt: Sättbruk och fog i originalkakelbeläggning i kök

Omfattning: Kök med kakel i originalutförande

Exponeringsrisk: Minimal, asbestfibrerna är bundna i bruk och fog.

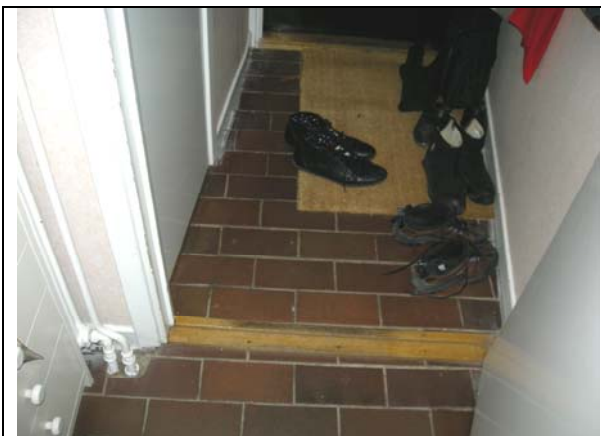
Produkt: Sättbruk och fog i originalklinkerbeläggning

Omfattning: De flesta lägenheters hallar, våtrum med klinker i originalutförande

Exponeringsrisk: Minimal, asbestfibrerna är bundna i bruk och fog.

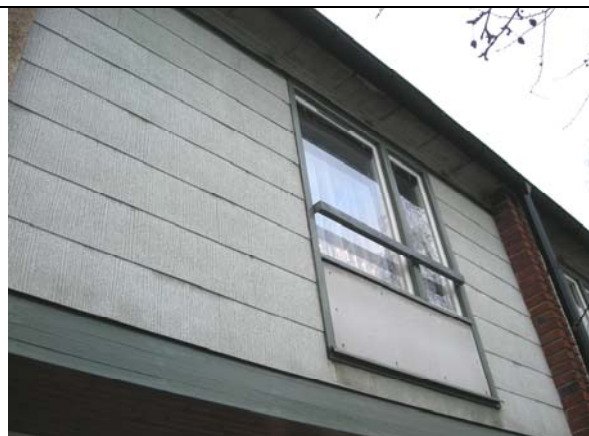
Produkt: Fasadskivor av eternit (asbestcement)
Omfattning: samtliga utfackningsdelar.
Exponeringsrisk: Minimal, asbestfibrerna är bundna i cementet.

Eternitskivorna utgör i dagsläget ingen hälsorisk och bedöms vara i bra skick. Således kan eternitskivorna vara kvar. Om plattor behöver bytas i framtiden skall sanering enligt nedan ske.

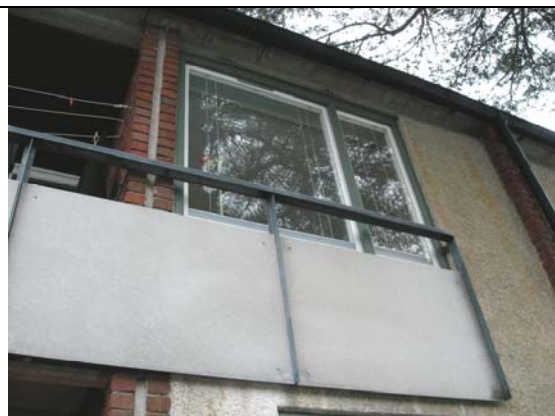
Produkt: Fasadskivor av eternit
Omfattning: samtliga balkongskärmar
Exponeringsrisk: Minimal, asbestfibrerna är bundna i cementet.

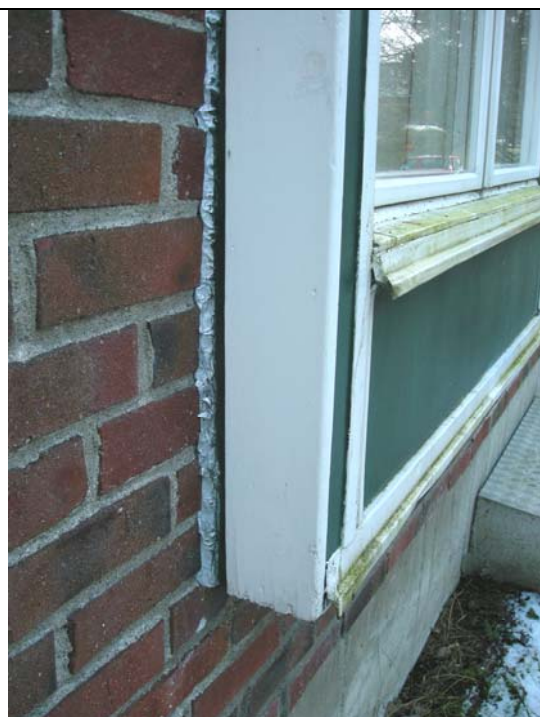
Produkt: Fogmassa
Omfattning: Runt burspråk
Exponeringsrisk: Minimal, asbestfibrerna är bundna i massan.

Fogmassan är den mest akuta asbestfrågan. Anledningen är att fogarna är i dåligt skick och uppfyller inte avsedd funktion vad gäller vind- och vattentätet i dagsläget. Fogarna måste alltså bytas ut på kort sikt.

Vid saneringen av dessa material är rekommendationen att en ackrediterad asbestsanerare då anlitas eftersom hälsorisken bedöms vara relativt stor om man inte sanerar på rätt sätt. Rätt saneringsmetod är alltså viktig för att inte asbestfibrer skall spridas. Nedan beskrivs några viktiga aspekter vid rivning:

- Marken täcks in innan arbetet påbörjas.
- Borttagning av fogmassan görs i kombination med för asbestsanering godkänd dammsugare. För att frånluft från dammsugare skall renas med minst 99,95 % avskiljningsgrad, vilket är rekommendationen enligt AFS 2006:1, behöver filtret uppfylla kraven enligt klass H13 i svensk standard SS - EN 1822-1 eller motsvarande. Filtret kallas HEPA-filter klass H13.

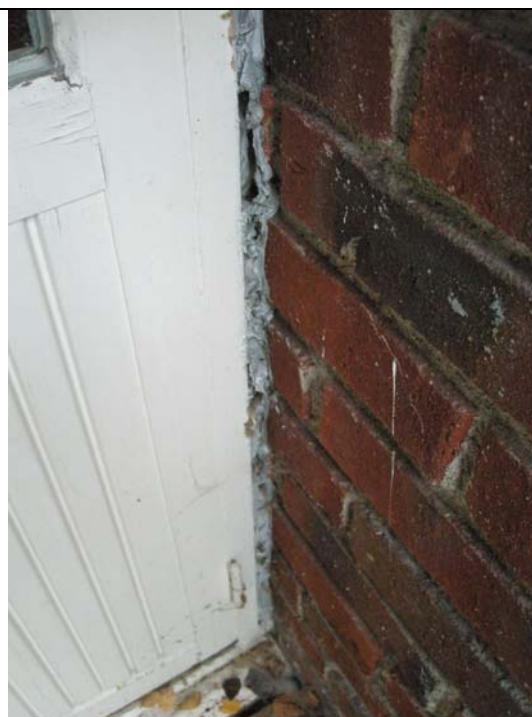
Produkt: Fogmassa
Omfattning: Runt dörrar hustyp A.
Exponeringsrisk: Minimal, asbestfibrerna är bundna i massan.
