BRF. RIKSRÅDSVÄGEN

Inventering av ursprungliga fasadmateriäl
med åtgärdsförslag

2009-09-30

Anna Birath, byggnadsantikvarie,
certifierad sakkunnig kulturvården

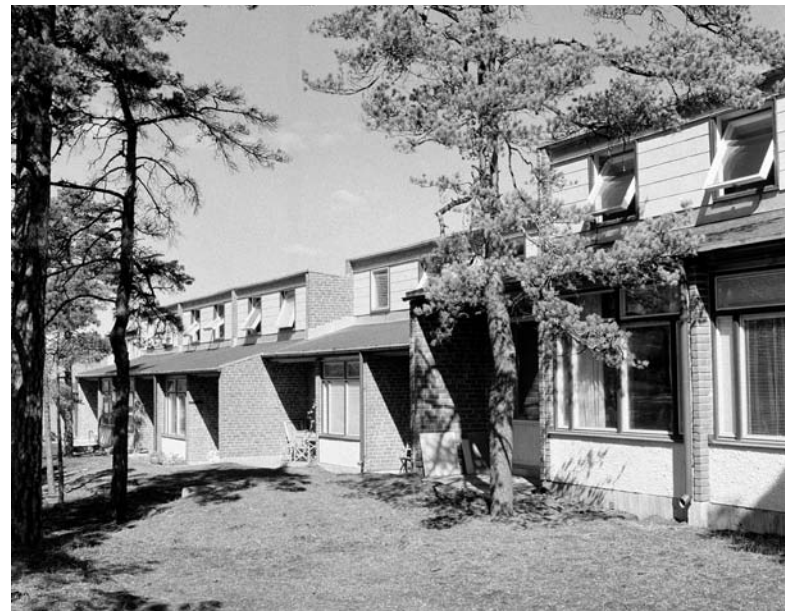
Hustyp B år 1956. Lägg märke till sidiplattorna på fasadernas övre delar. Foto: Sune Sundahl. Källa: Arkitekturmuseet.

På sikt bör de knottriga beigerosa skivorna ersättas med fibercementplattor som efterliknar sidiplattor i kulör och format.

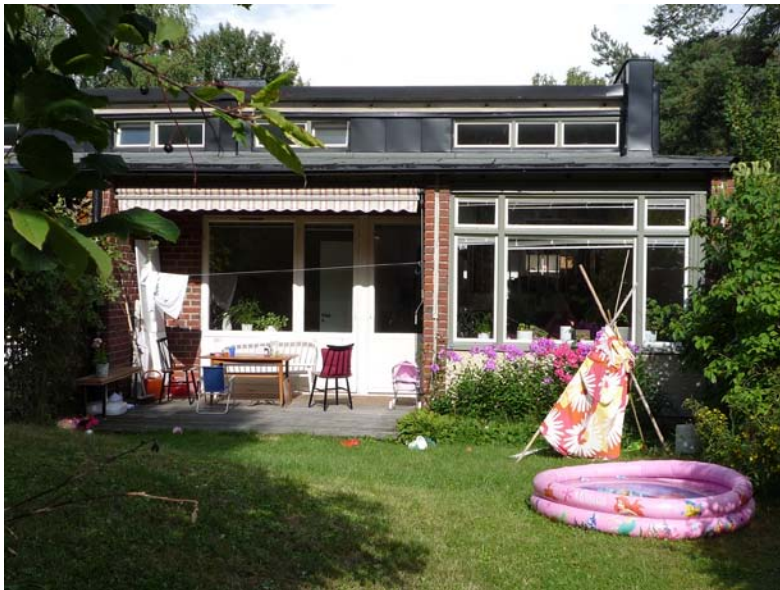
Hustyp A. Dess fönster och dörrar är fortfarande målade likt ursprunglig färgplan, men den gröna och vita kulören har förändrats. De franska dörrarna ovanför entrén har ersatts med inåtgående fönster. Dessa är målade med grön karm och vita bågar likt de ursprungliga dörrarna.

Riksrådsvägens utvändiga snickerier ska underhållas med oljefärg, antingen linoljefärg, t.ex. Engwall & Clason, eller alkydoljefärg av god kvalitet, t.ex. Alcros fönsterfärg.

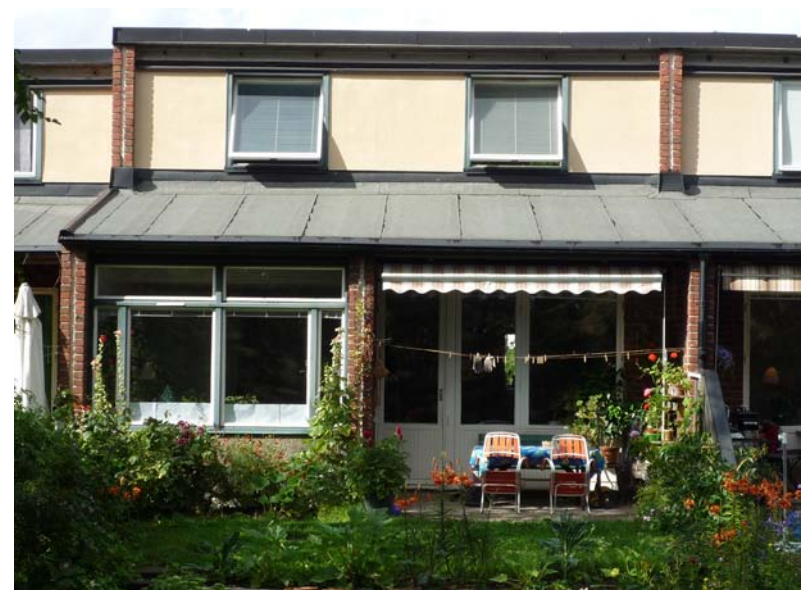
Hustyp B. Fönstren och dörrarna är målade enligt ursprunglig färgplan. Fönsterdörrarna bakom den franska balkongen ovanför entrén har ersatts med fönster.

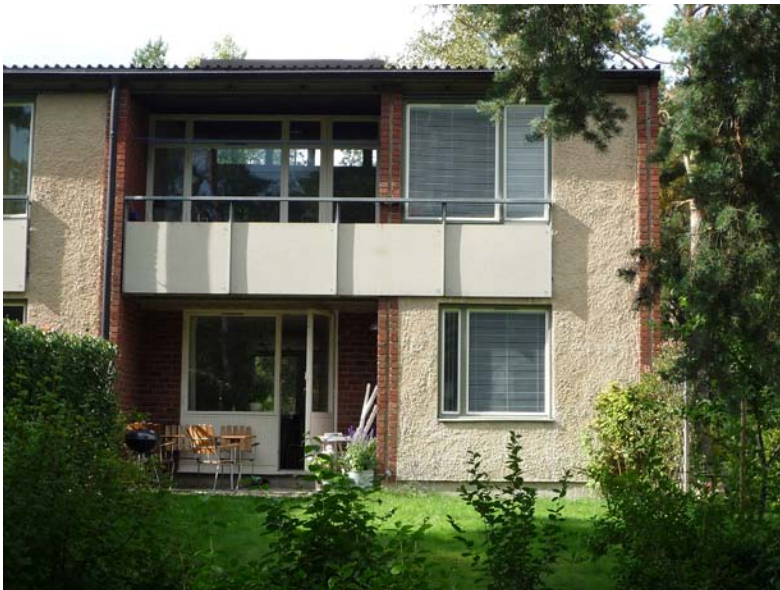
Hustyp E. Dess fönster och fönsterdörrar är fortfarande målade likt ursprunglig färgplan, men den gröna och vita kulören har förändrats. Entrépartiet har förändrats, se ENTRÉPARTIER.

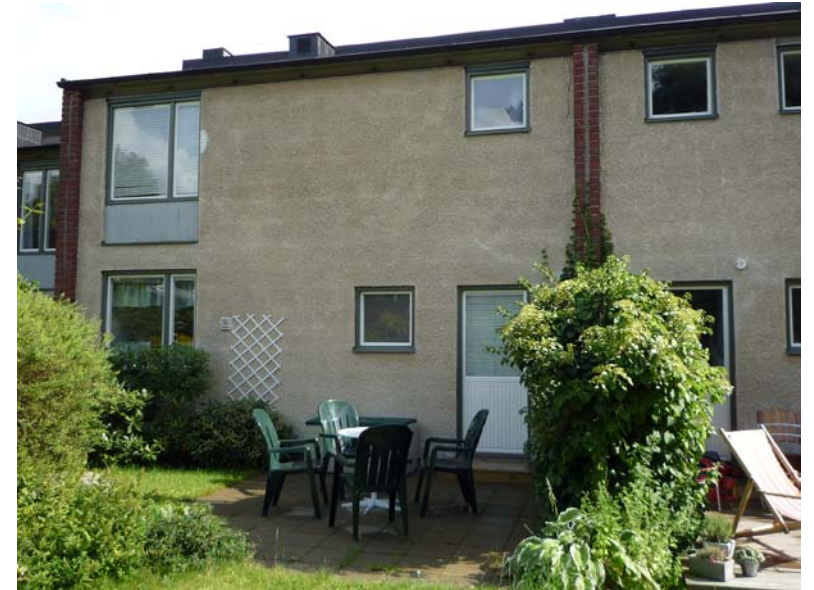
Hustyp G. Dess fönster och fönsterdörrar är fortfarande målade likt ursprunglig färgplan, men den gröna och vita kulören har förändrats. Entrépartiet har förändrats, se ENTRÉPARTIER.

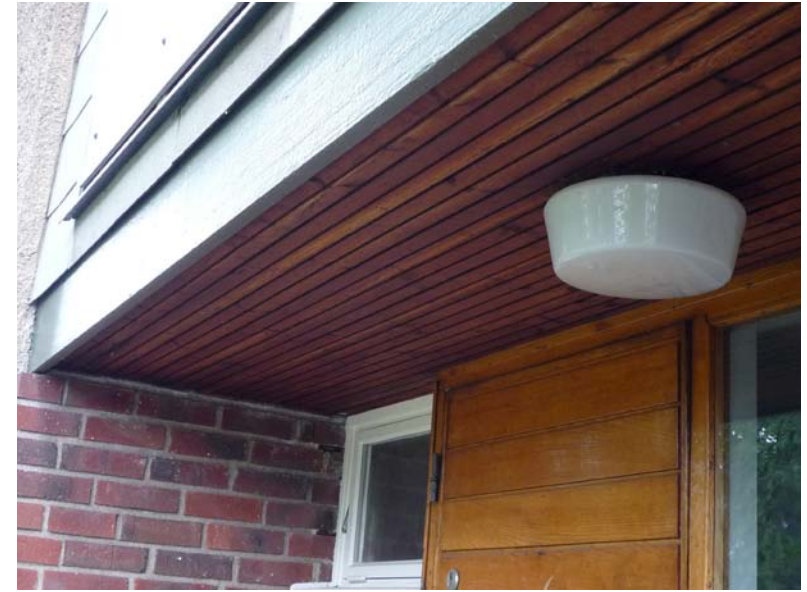
Träpanel vid entrén på hustyp B.

Undertaken rengörs och behandlas åter med färglös Cuprinol, träskydd. Denna behandling kommer dock att ta bort det mesta av patinan. Ett alternativ är en lasyr eller pigmenterad olja som efterliknar den patinerade panelen.
